Commune de LANTIGNIÉ

Etude pour la protection du complexe minier de Lantignié
Rapport de fin d'étude

Septembre 2023

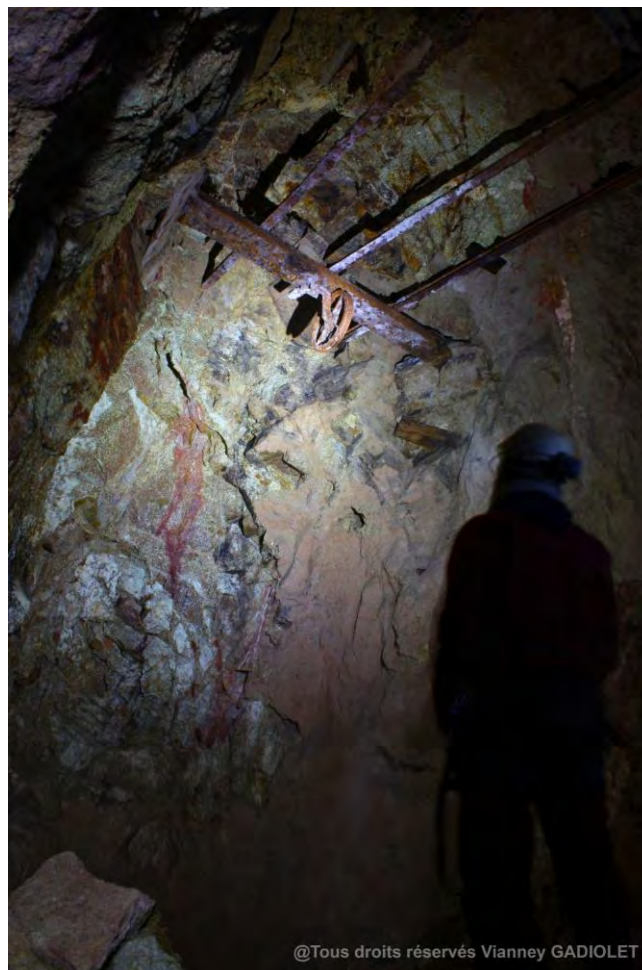
Tête de puits avec poulie dans la galerie N1-e

- **L'installation de panneaux d'avertissement du risque de chute**
- **De maintenir les abords des entrées dégagés pour que les entrées restent visibles**

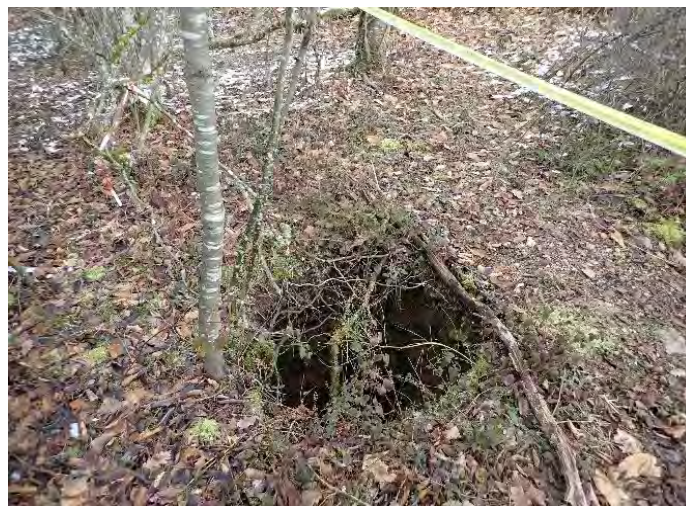
N3-f : Fontis en cours d'ouverture

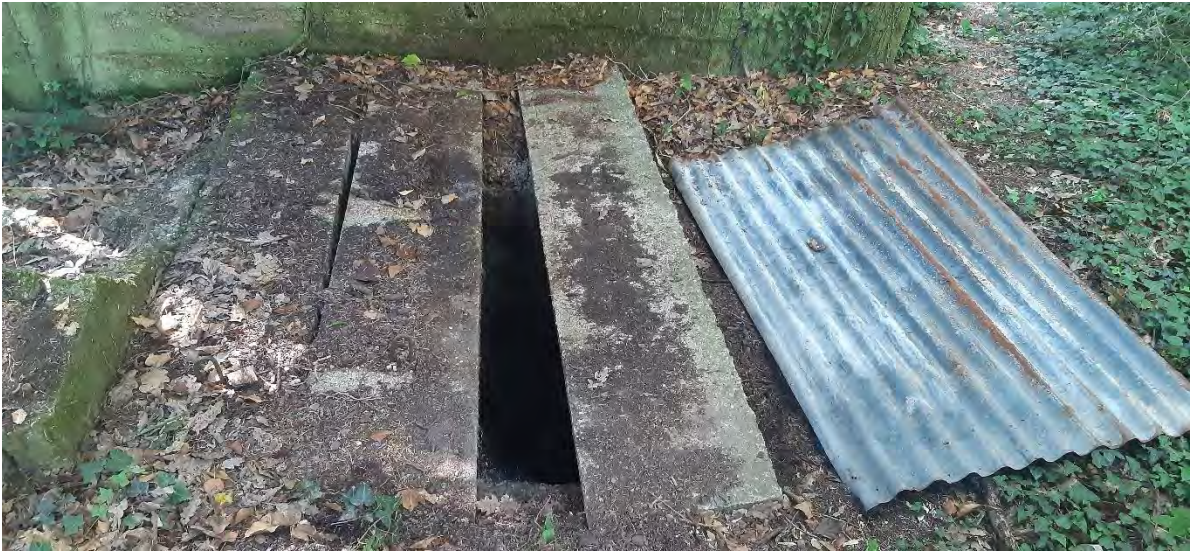
N3-i : Espacement entre les dalles de béton (largeur des dalles de 50 cm)

- La tôle doit être à minima remplacée par une protection plus solide. Nous préconisons un dallage du puits comme détaillé en annexe 4.
- Affichage des risques de chute dans le puits et d'interdire de monter sur le chevalement.
- A long terme, la remise en état du chevalement pourrait être intéressante à mener dans le but de la préservation et mise en valeur du site. Il est, en effet, emblématique du travail minier.

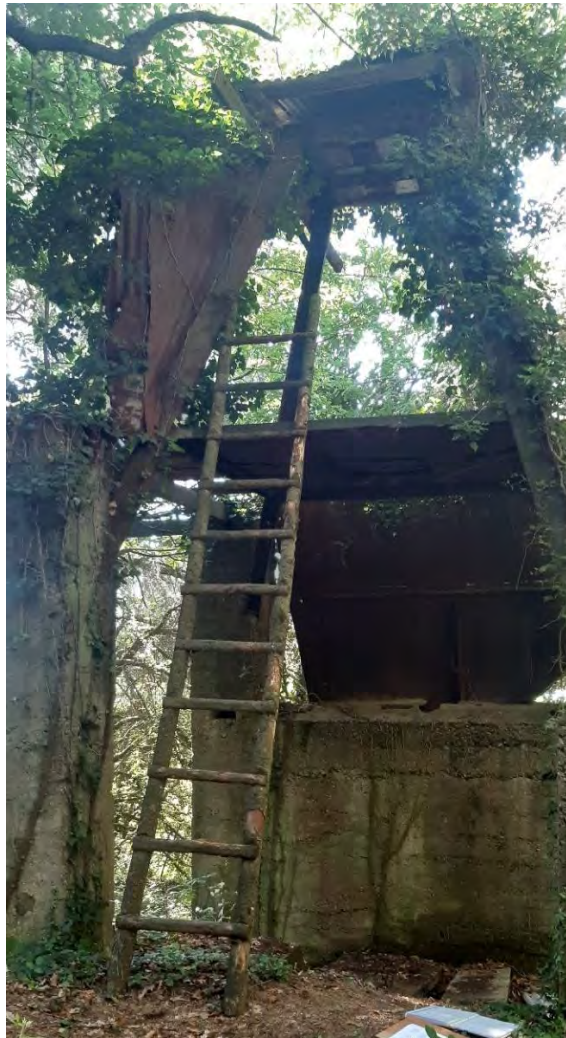
N3-i : Echelle du chevalement

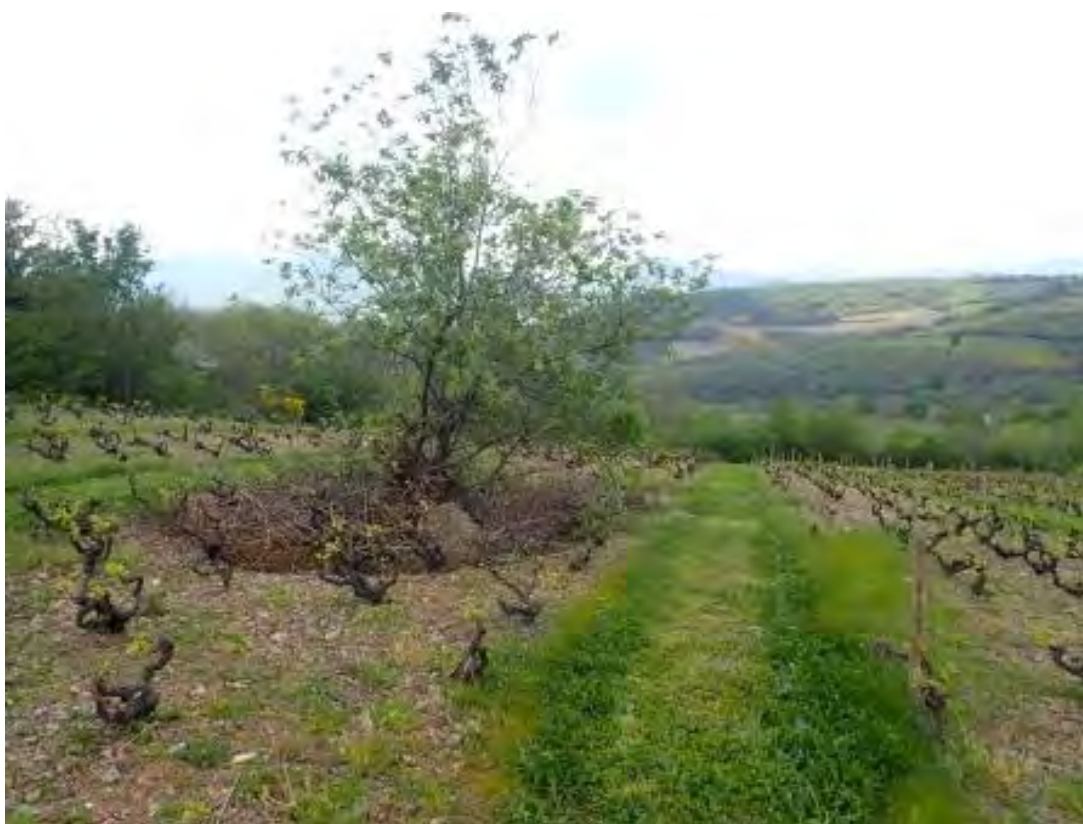
Les galeries souterraines sont inaccessibles. Cependant la doline qui est relativement profonde a tendance à s'accroître.

Entrée N8-a avec sa doline

Recommandation N8-a : Surveillance du phénomène dans les années à venir car un fontis est peut-être en train d'apparaître.

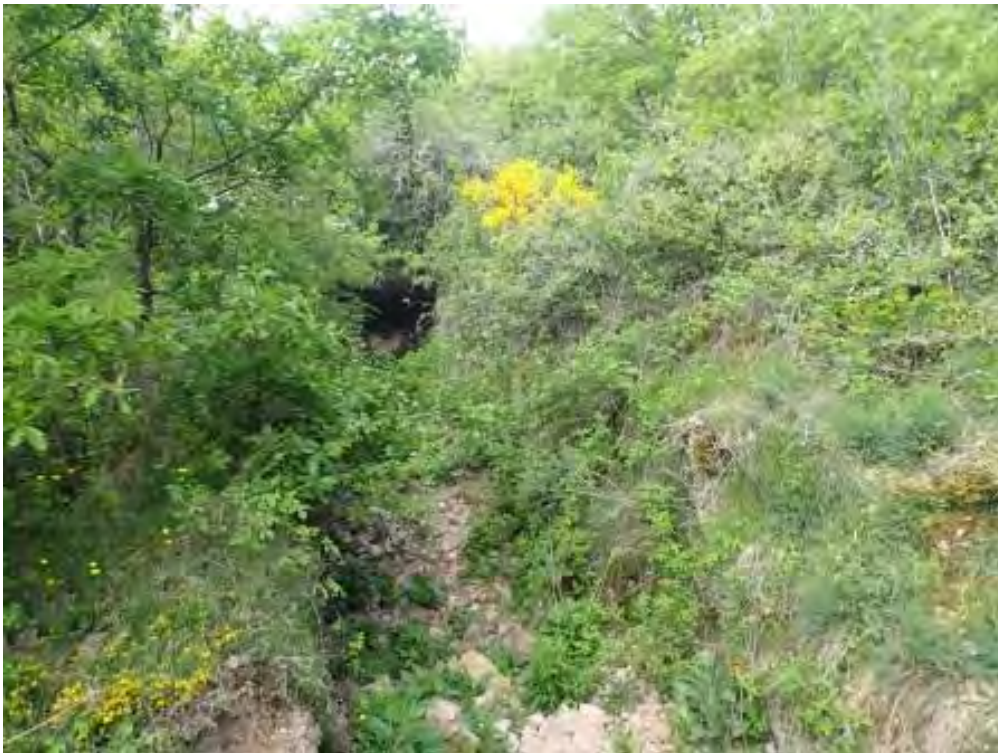
La tranchée présente des parois instables et le sous-cavage de l'extrémité amont présente un risque d'éboulement.

Tranchée au-dessus du N1-b

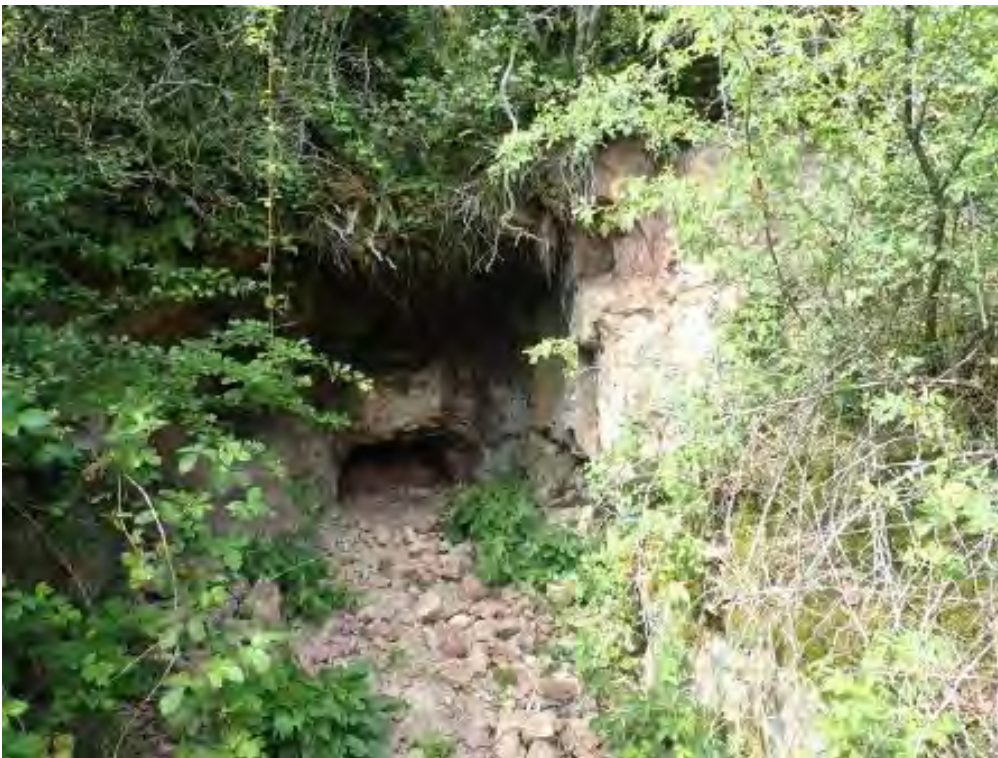
Sous-cavage en extrémité amont du N1-b

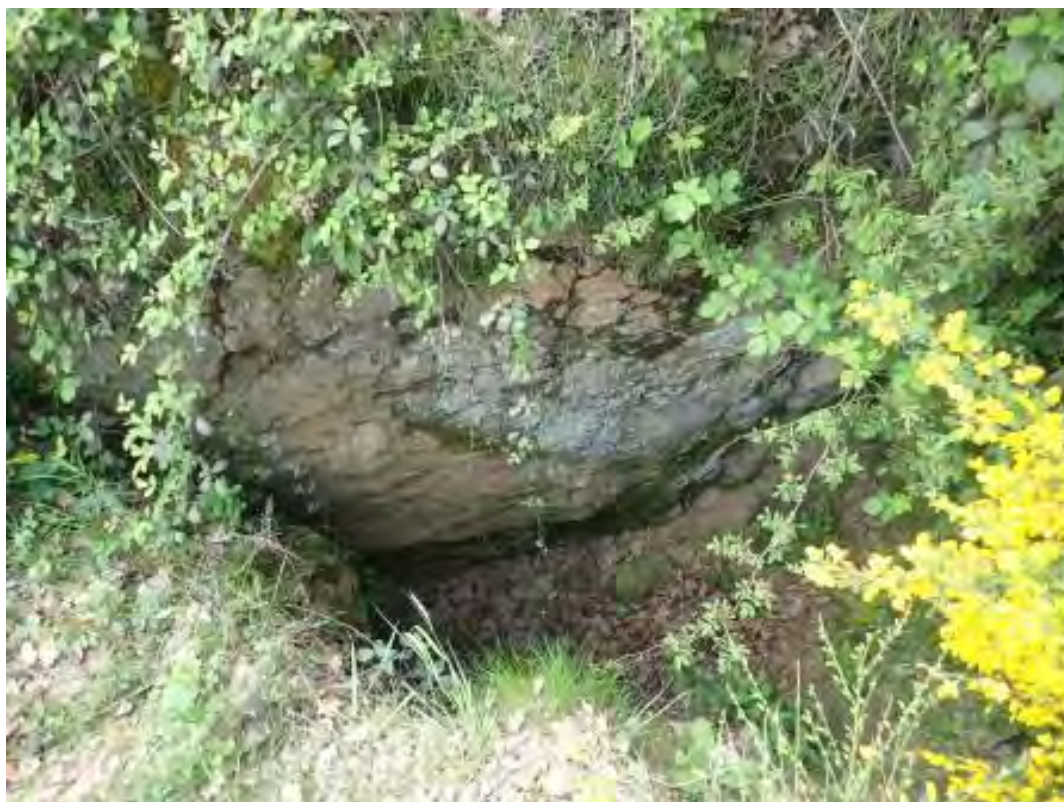
Le décaissement présente des parois et limites instables.

Décaissement N1-c

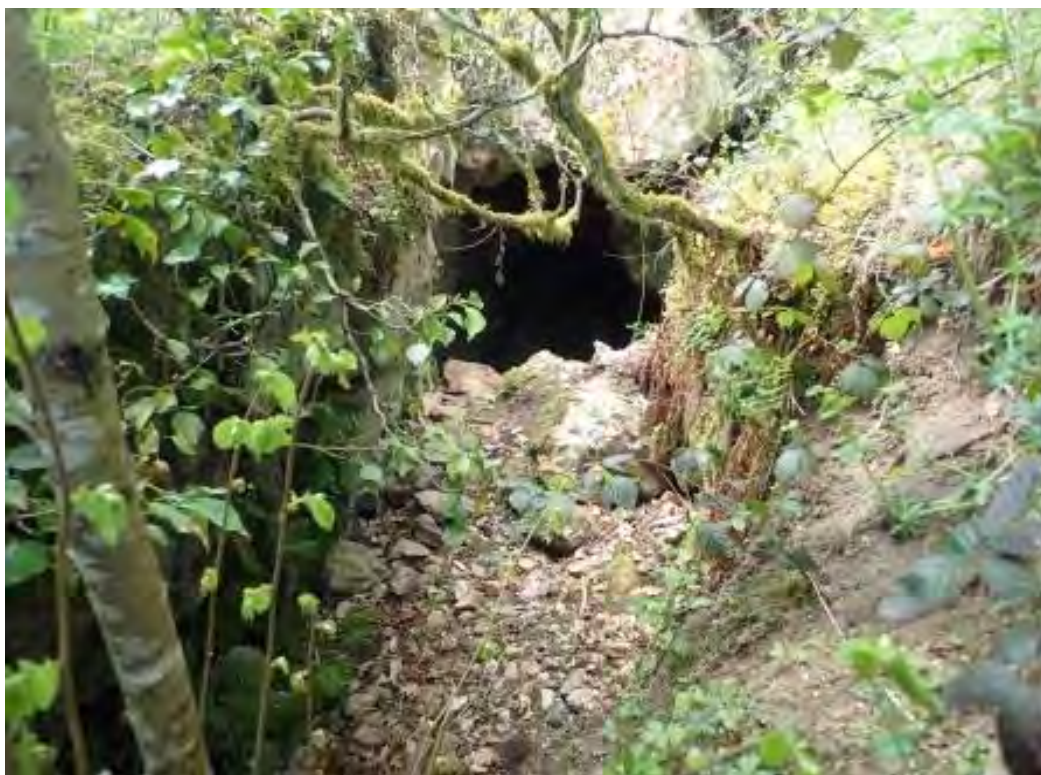
Entrée N1-e

Risques de chutes de pierres et risque de chute dans le puits intérieur.

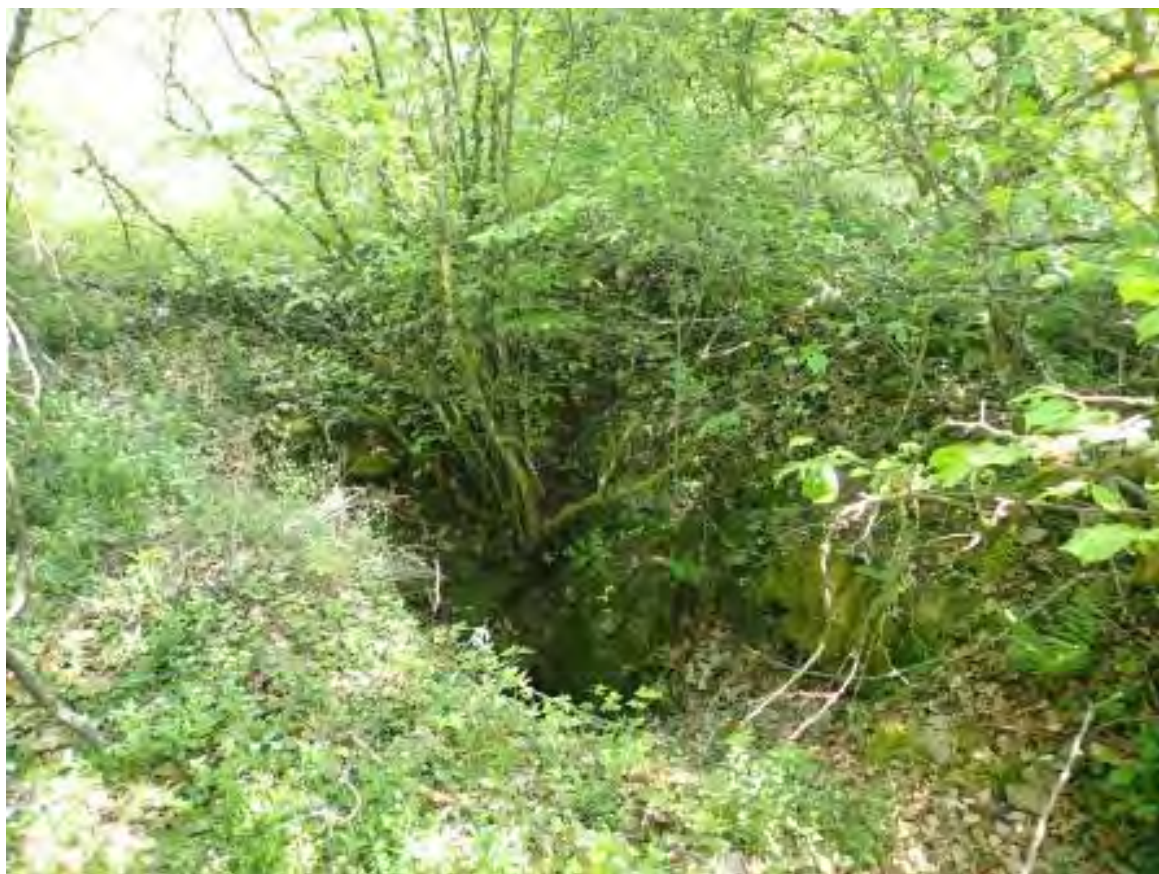
Un des orifices N1-f

Risques de chutes dans les entrées verticales

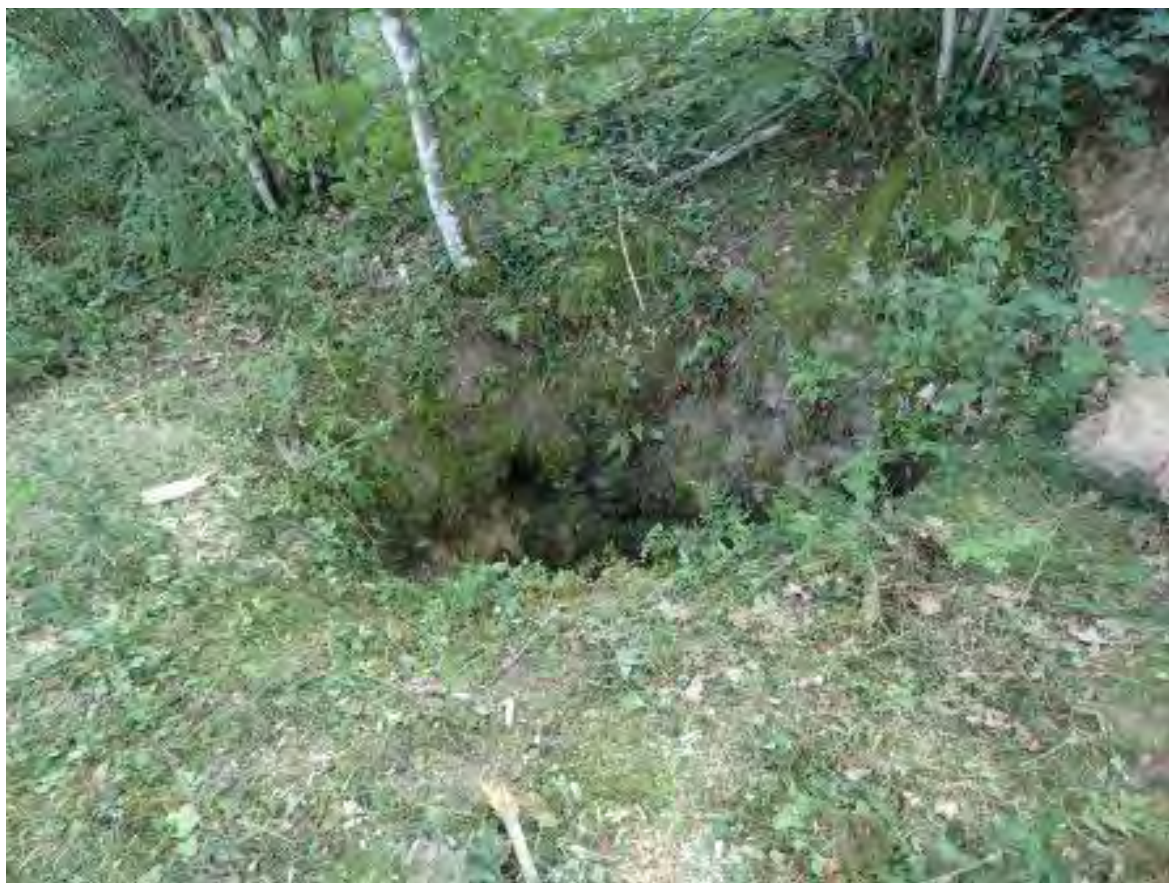
Un des orifices N1-g

Risques de chutes dans les entrées verticales

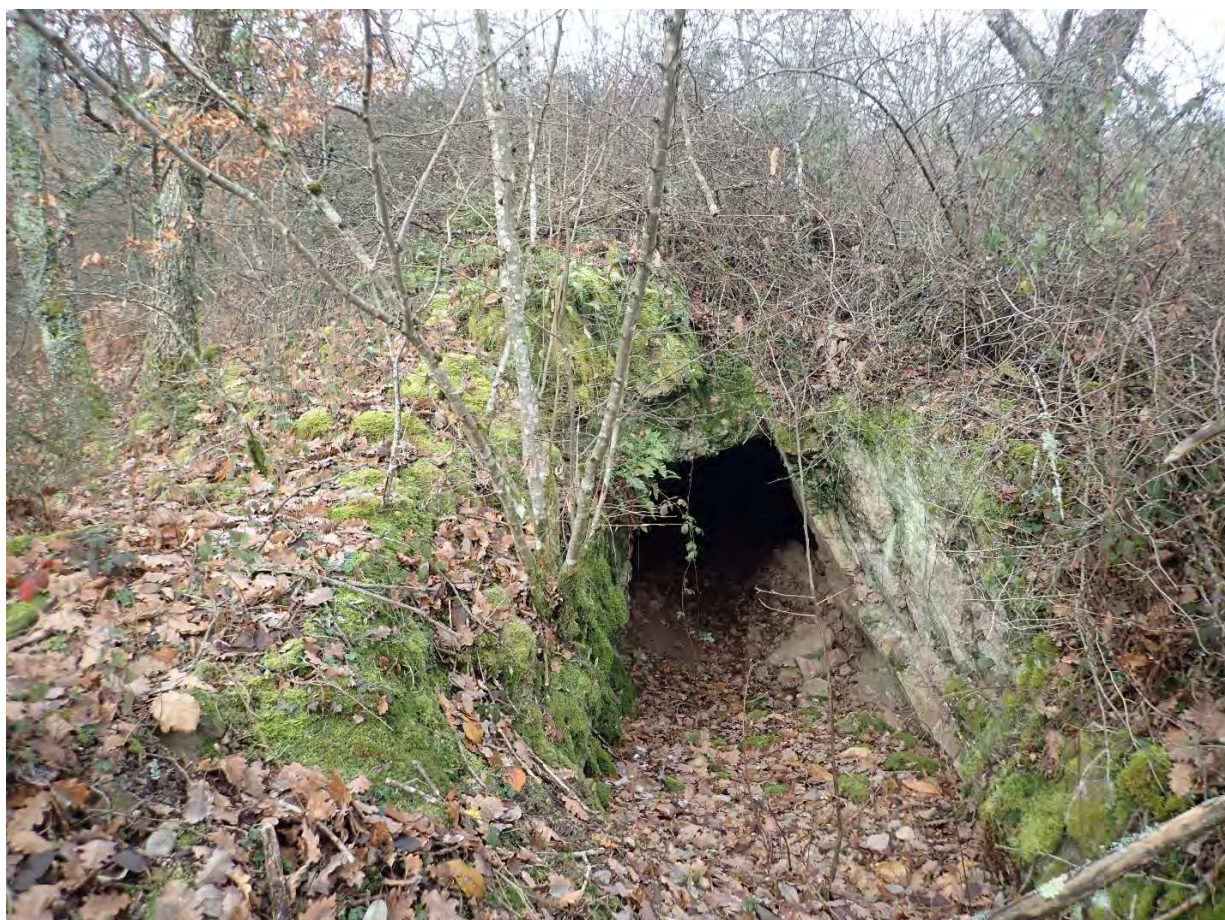
Entrée N2-b

Galerie accessible. Risque de chute dans le puits modéré, orifices en surface recouverts de broussailles.

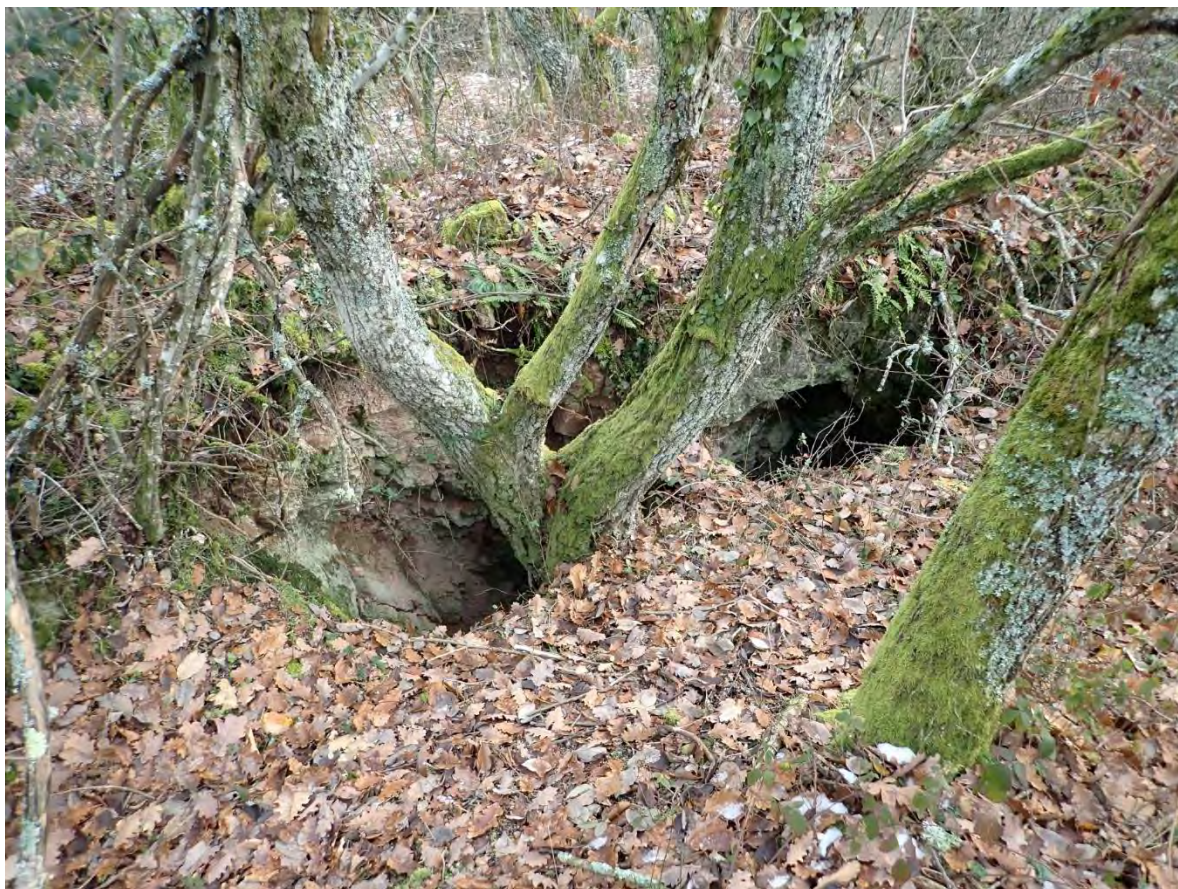
Entrée N2-c

Il y a risque de chute depuis l'extérieur car les orifices sont facilement accessibles. De plus, le sol est instable en bordure de puits.

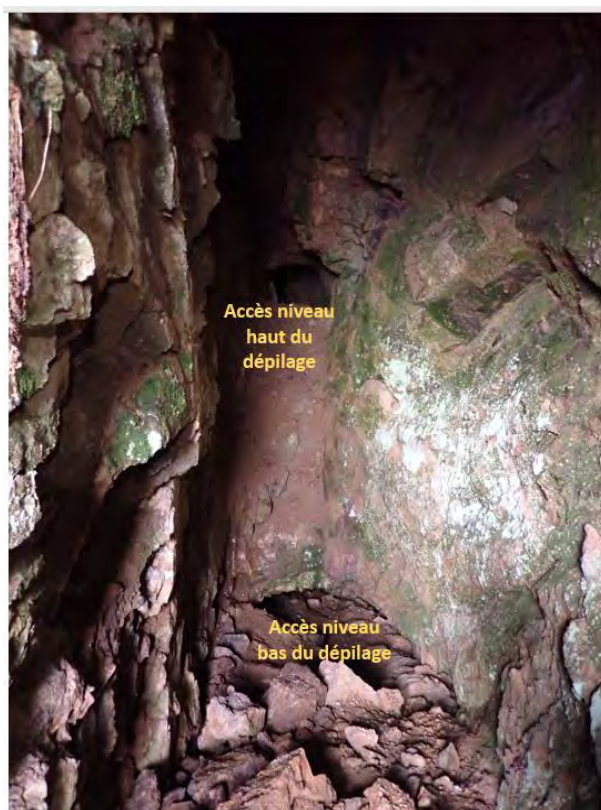
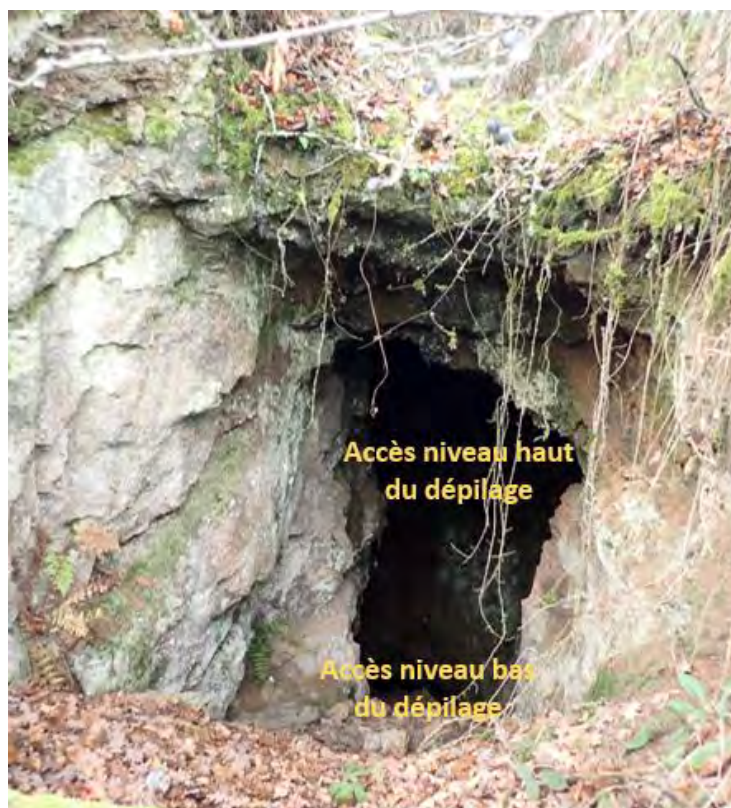
Entrée N3-d

Proche de l'entrée un important décaissement (long : 5 m, largeur : 2 m, prof : 2 m) à dernièrement été réalisé par des minéralogistes. Ce décaissement peu présenter un risque.

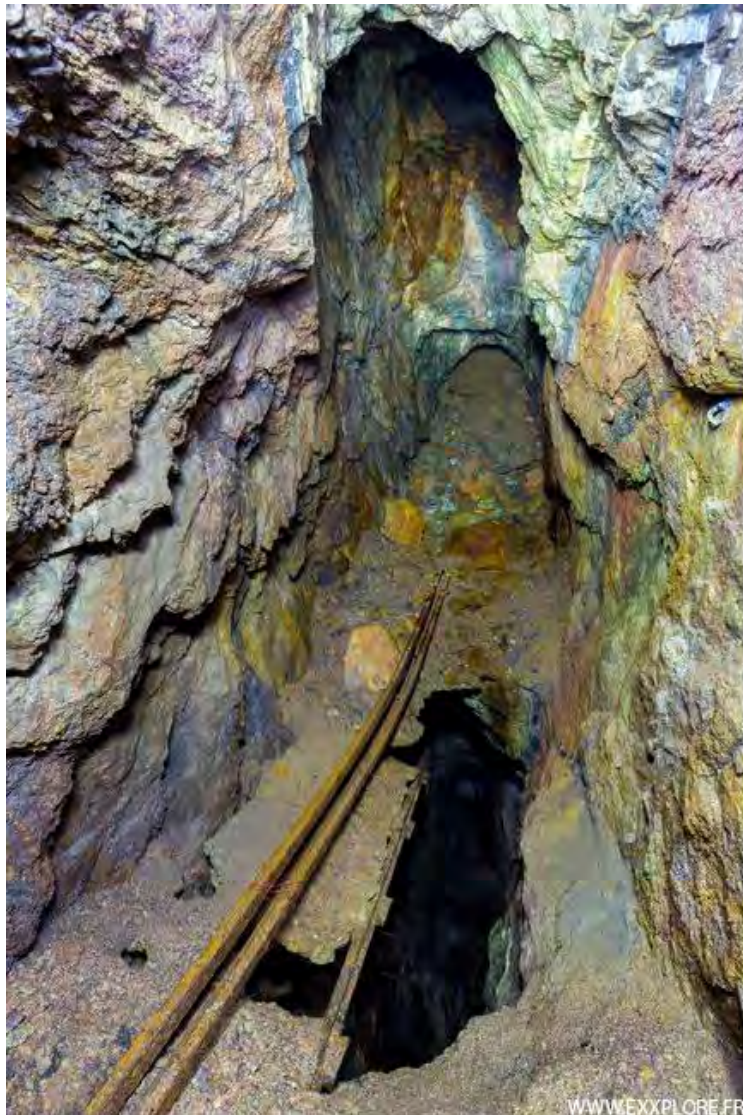
Il y a peu de risque qu'une personne tombe par inadvertance dedans. La chute serait de faible hauteur et il est possible de ressortir sans assistance.

N3-e : Passage au-dessus du puits donnant accès au niveau inférieur

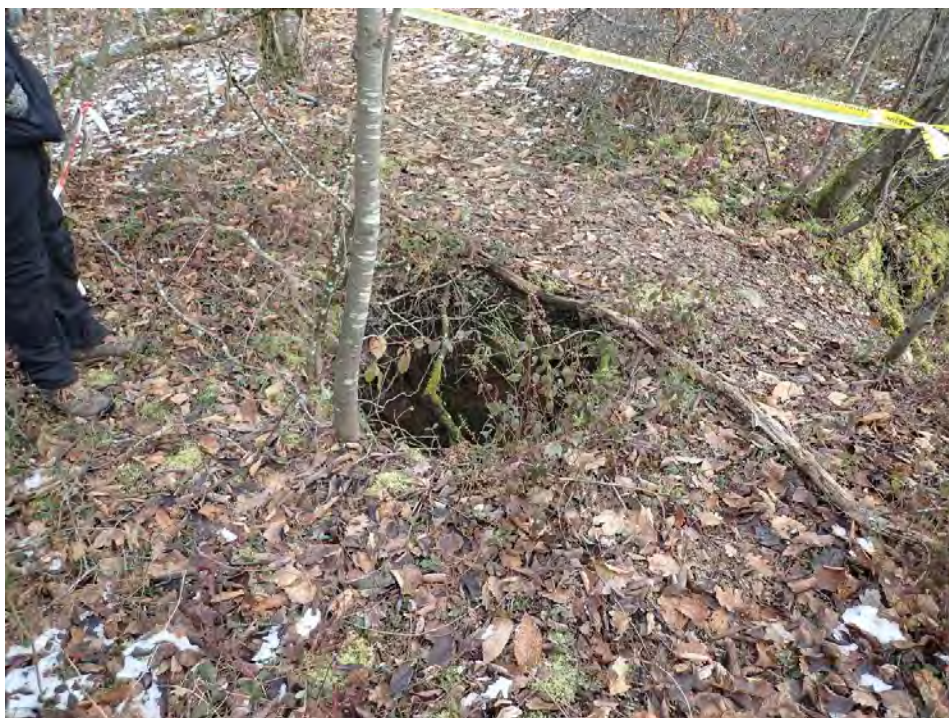
Le fontis de surface correspond à une cloche de vide sous terre. Le phénomène ne peut que s'accroître. Prévoir une signalisation indiquant le phénomène.

Le puits d'entrée correspondant au fontis

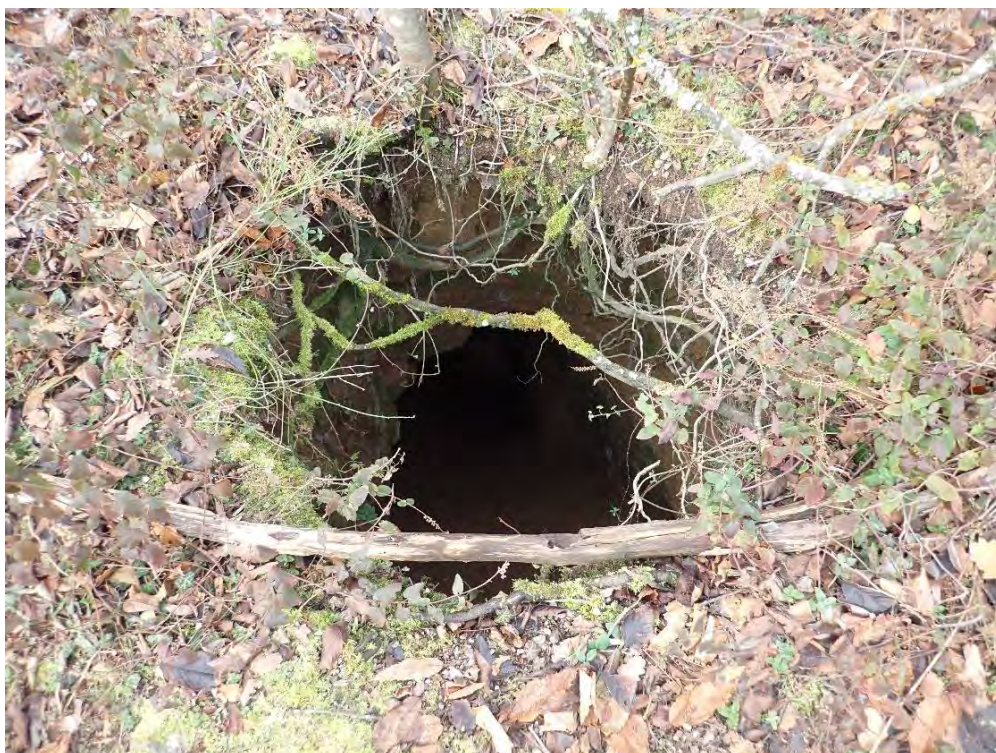
N3-f : Sommet du puits est instable

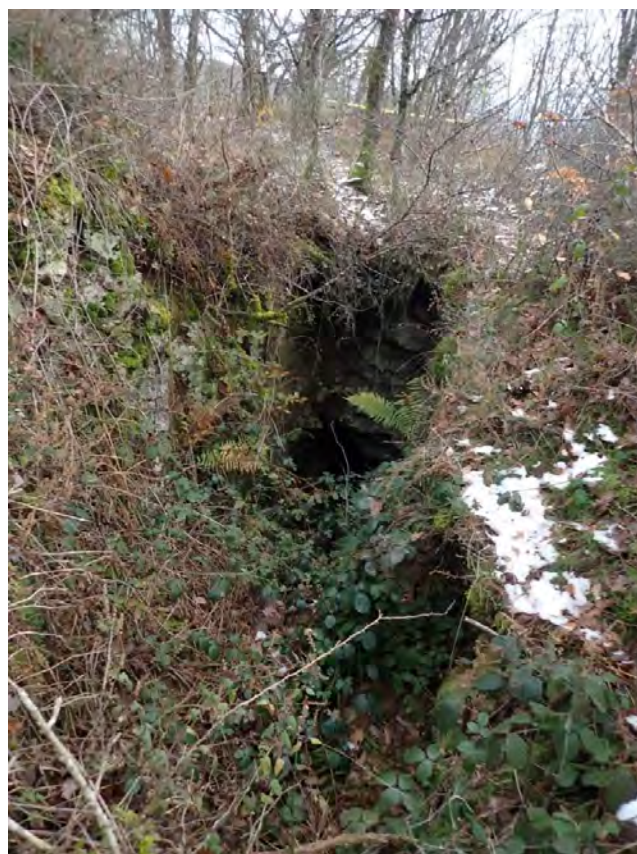
N3-g : Sommet du puits est instable

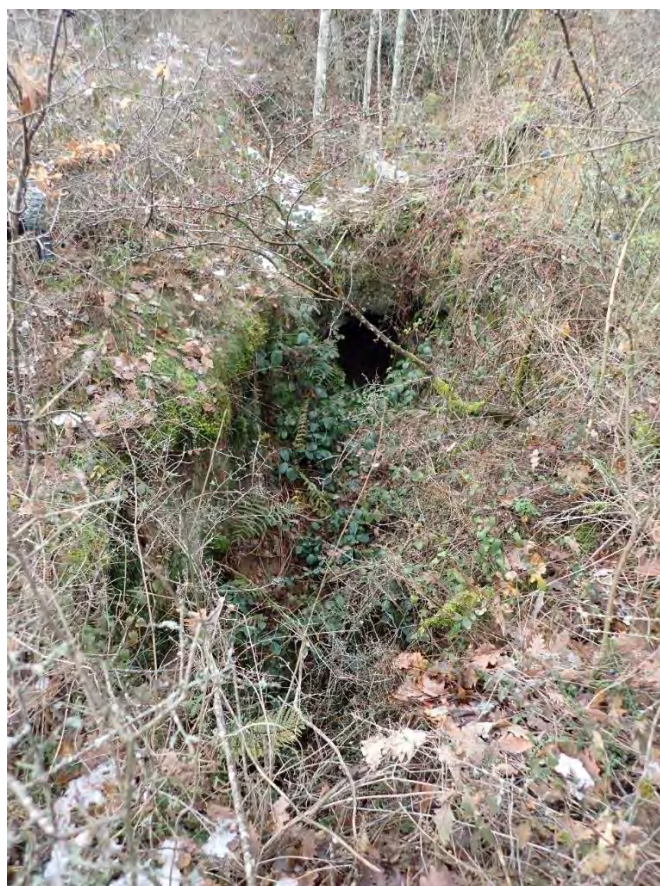
Le chemin passe en bordure du puits et donne directement dans une verticale de 25 m. De plus les abords sont masqués par la végétation et la roche friable au sommet. Réel danger qui doit être signalé.

Le puits d'entrée est masqué par la végétation

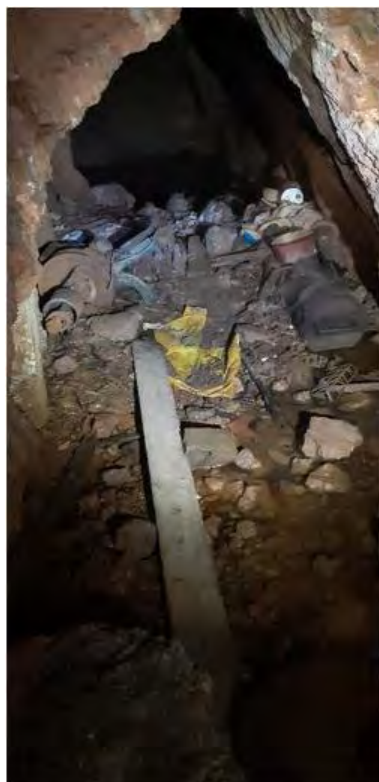
*Dépôt de poubelle et vestiges
industriels*

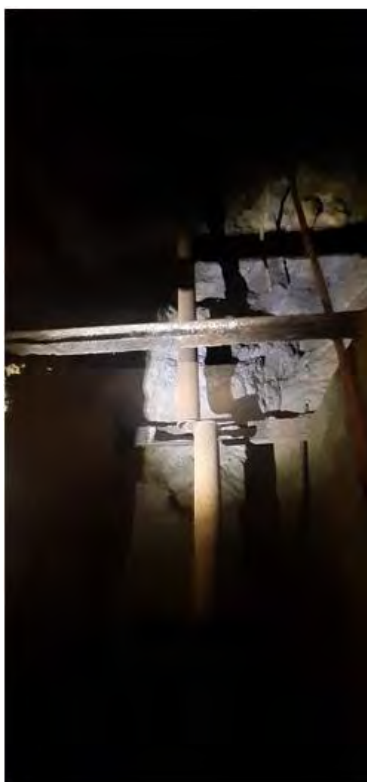
Tuyau en équilibre précaire

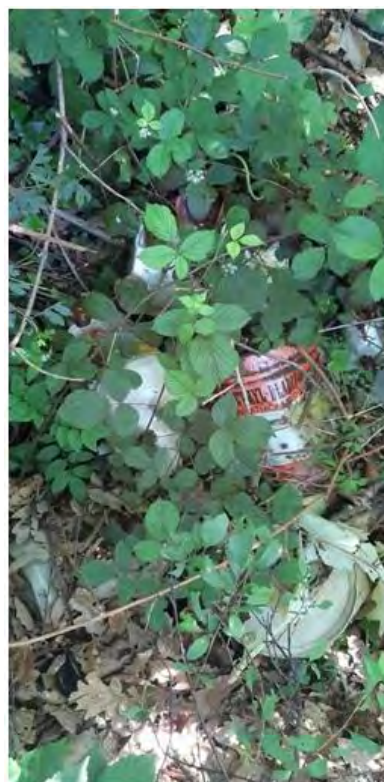
Bidons d'herbicide

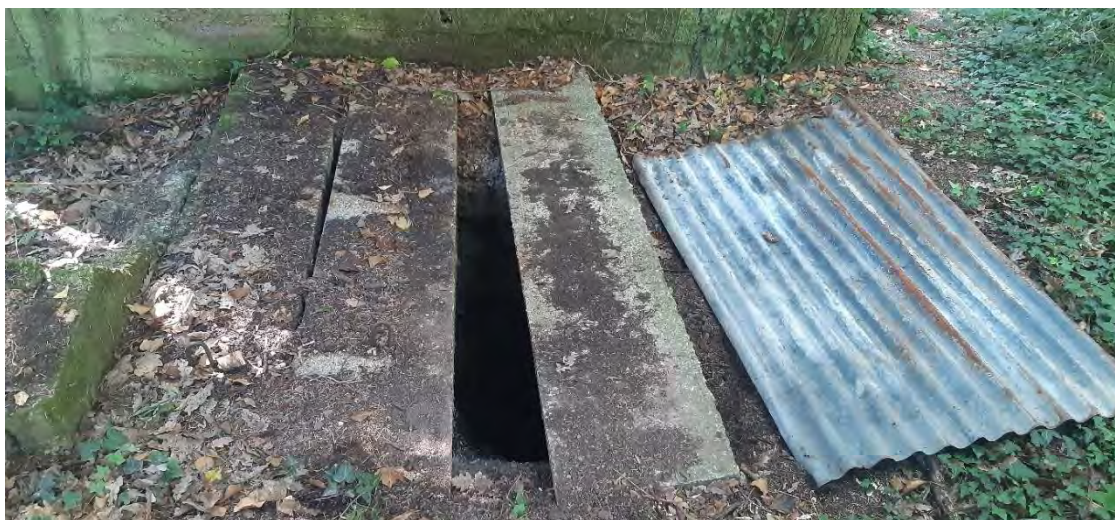
Existant : 3 dalles de béton de 50 cm x 2 m couvre le puits. Il existe un trou entre les dalles de la taille d'un petit enfant. Une tôle ondulée recouvre cette espace.

Vue extérieure du puits avec une mauvaise jointure entre les dalles béton

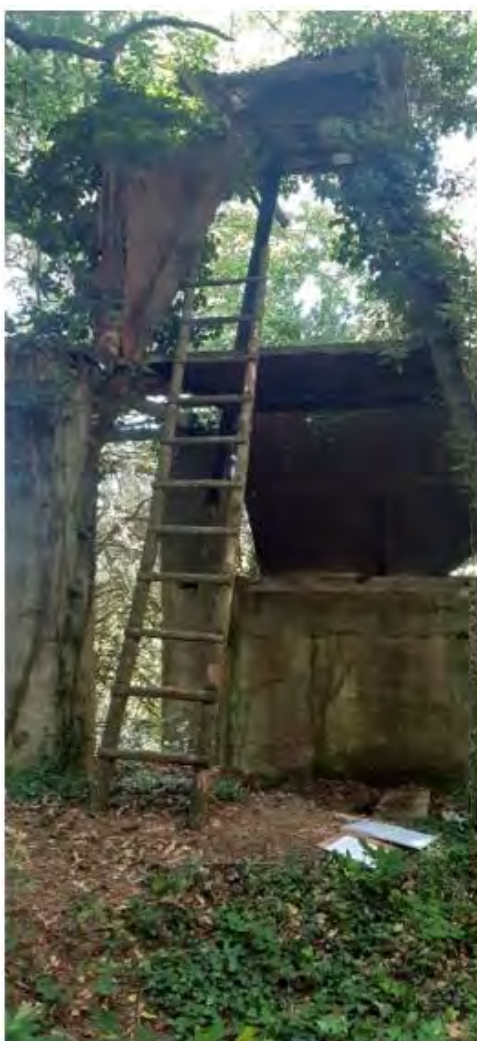
Vue extérieure du chevalement

Interrogation : Une échelle permet d'accéder au niveau intermédiaire du chevalement qui n'a pas l'air d'être en bonne état.

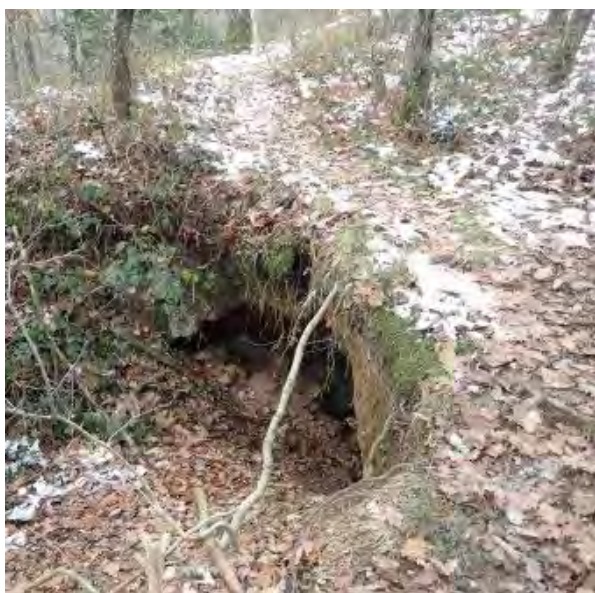
Entrée N4-a

Le porche d'entrée n'est pas constitué par de la roche massive il y a un risque de d'effondrement ou de rebouchage.

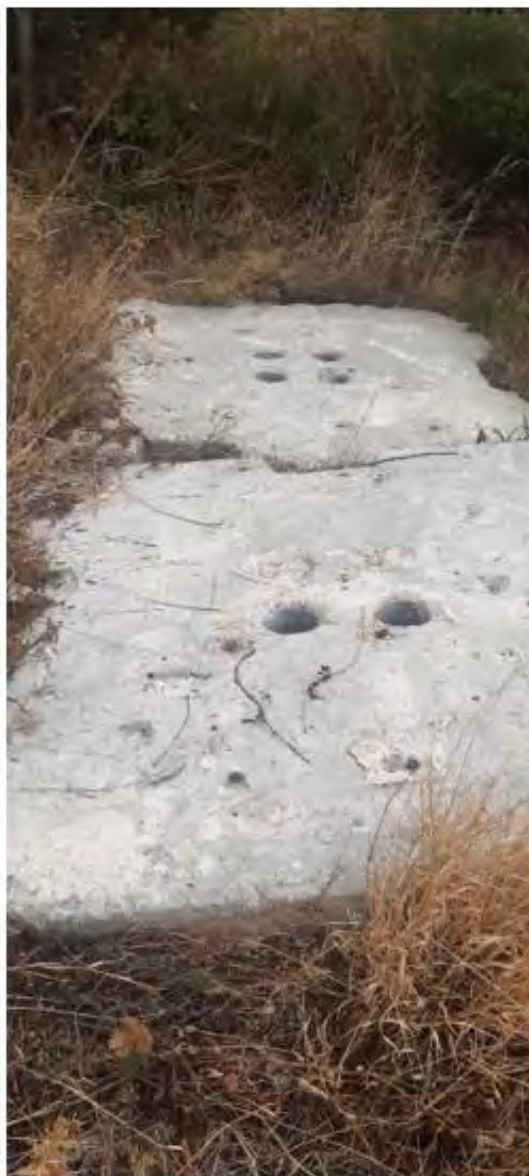
Entrée N4-g

Surveillance de la stabilité des dalles à réaliser
car présence de trace d'effondrement autour.
Il est étrange d'avoir deux dalles à cet endroit
car il n'y a pas de visibilité sur le dessous.

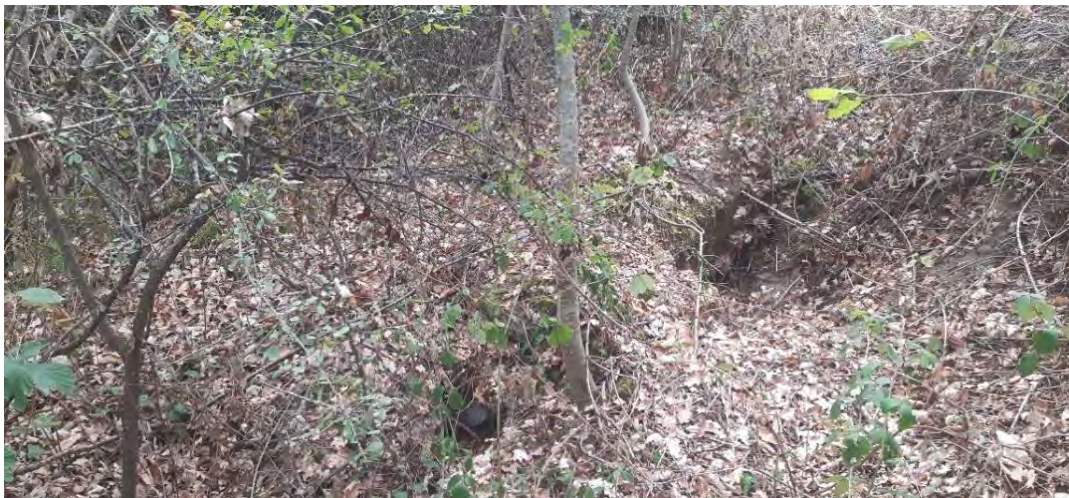
Entrée N4-j

Une surveillance du soutirage est à faire de temps en temps.
